# 河川と下水道が連携して対策を行う取組（戸田市）

令和6年12月 第14回  
担当者会議 資料1

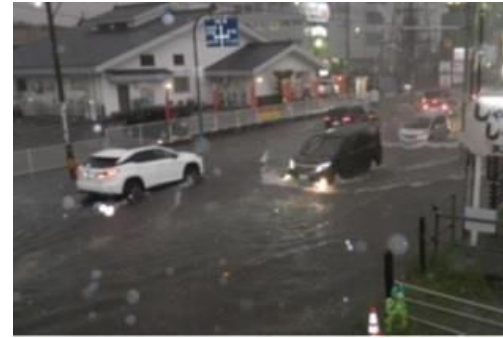
平成30年9月18日集中豪雨  
新曽地区(新曽つつじ通り)

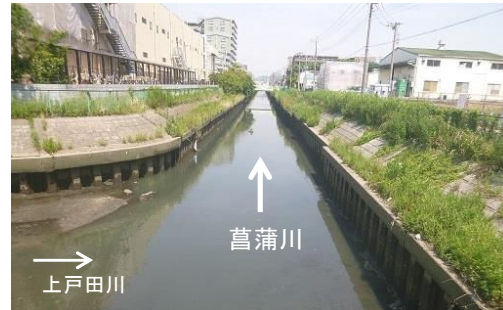
菖蒲川  
3.05k地点付近(最上流部)
